Herzlich Willkommen beim torbo Newsletter mit der Ausgabe 03/2010!

Jetzt kann die Freibadsaison starten . . .

Haben Sie Beschichtungsprobleme an Ihrem Boot?

Rostentfernung auf einem Gastanker

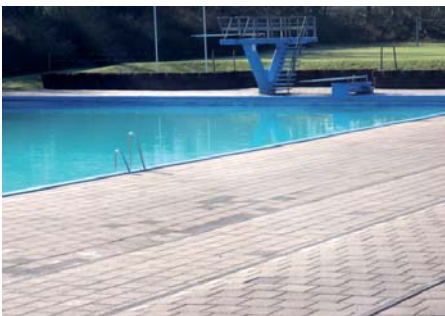
Abb.1: Sportbecken des Freibades

Ein Freibad in den Niederlanden wurde saniert. Doch mit welchem System bekommt man schnell & umweltschonend die alte und schwere Farbschichtung entfernt. Die Lösung: mit dem torbo-JET-System!

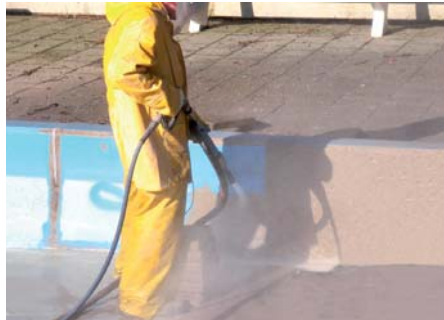
Abb. 2: Abtragen der Farbschicht mit dem torboJET-System

Das System bietet Strahlmitten im Bereich von 500, 1.000 und 2.500 bar und ist dadurch in der Lage den gesamten Strahldruckmarkt abzudecken. Denn durch einen extra entwickelten Adapter kann die torboJET-Lanze zusammen mit einem torbo-Feuchtsandstrahlgerät nahezu an jedem auf dem

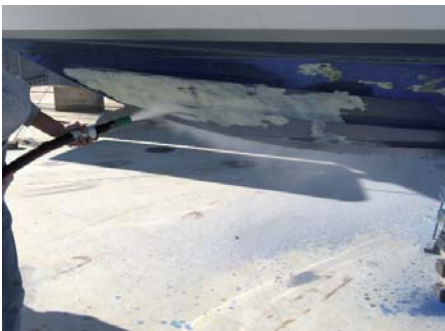
Abb. 4: Antifoulingentfernung

Die Antifoulingbeschichtung bewirkt den Schutz der Farbschichten und verhindert den Algenbesatz an der Bootsunterseite.

Die selbsterodierende Antifoulingbeschichtung muss jedes Jahr erneuert werden. Diese Beschichtung kann bis zu 7 mal aufgetragen werden. Alle 5 bis 7 Jahre ist die Antifoulingbeschichtung bis auf den Schutzanstrich abzutragen. Löst sich die Antifoulingbeschichtung frühzeitig, so muss diese vorzeitig entfernt werden. Bei der Entfernung der Antifoulingbeschichtung ist eine

leichte Anrauhung des Schutzanstriches sinnvoll, um einen geeigneten Haftgrund für das erneute Aufbringen der Antifouling zu schaffen. Und die Lösung ist das torbo-Strahlen mit einem Druck von 3 bar und einem Strahlmittel mit einer Körnung von 0,09 bis 0,25 mm. Denn mit torbo strahlen Sie schnell & umweltschonend und eine Einhausung ist nicht notwendig.

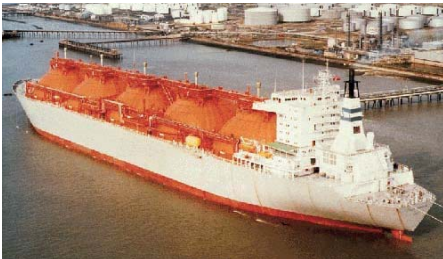
Abb. 7: Tanker „HÖEGH GANDRIA“

Das Schiff „HÖEGH GANDRIA“ wurde im Jahr 1977 in Kiel gebaut und bereedert von der Fa. Leif Höegh & Co. in Oslo. Das Schiff ist 274 m lang und 43 m breit. Es fuhr als LNG-Tanker die Route Indonesien - Südkorea, bevor es im Jahre 2008 verkauft wurde. Dennoch bleibt die Bildung von Rost nicht aus.

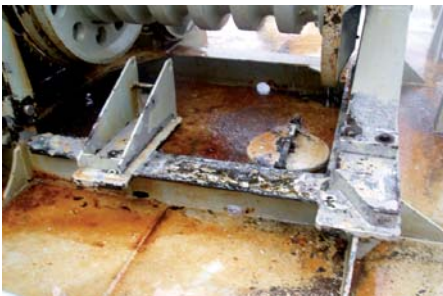
Abb. 8: Rostbildung

Diese Rostbildung lässt Stahlbauelemente nicht nur optisch alt aussehen, sondern beeinträchtigt auch die Stabilität von Schiffen und die Funktion von Anlagen.

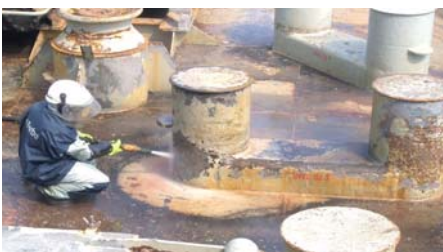
Abb. 9: Rostentfernung mit torbo

Aber die Rostentfernung ist für torbo kein Problem. Denn mit unserem System haben Sie einen geringen Wasser- und Strahlmittelverbrauch. Des Weiteren entsteht keine elektrostatische Aufladung und keine „heißen“ Funken.

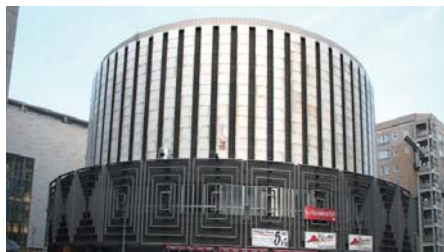
Abb. 10: Rundkino Dresden vor dem Einsatz mit torbo

2002 wurde das Rundkino durch das Jahrhunderthochwasser schwer beschädigt, sodass der Kinobetrieb eingestellt wurde. Nach der Insolvenz der Kinobetreiber im Jahre 2004 wurde der Spielbetrieb erst im Jahre 2007 nach zahlreichen Sanierungsmaßnahmen wieder in Betrieb genommen.

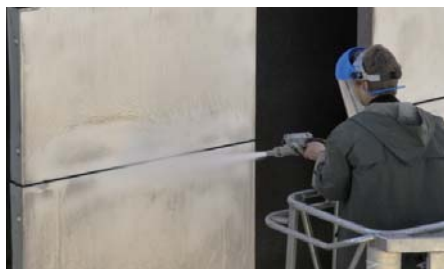
Abb. 11: torbo-Strahlarbeiten an der Fassade
Zu den Sanierungsmaßnahmen gehörte auch die Reinigung der Außenfassade mit torbo. Denn dank dem torbo-System sind Höhenunterschiede bis zu 150 m kein Problem. Und so wurde die komplette Außenfassade von Verschmutzungen und Verunreinigungen gesäubert. Die Sandstrahlarbeiten wurden ausgeführt mit dem torbocar AC37 mit einem 5cbm Kompressor.

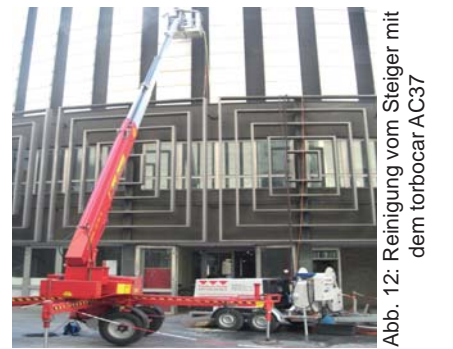
Abb. 12: Reinigung vom Steiger mit dem torbocar AC37

Als Strahlmittel wurde Granat Soft verwendet. Bei einem Strahlmittelverbrauch von 1,5 t in 10 Tagen wurde eine Arbeitsleistung vom Steiger aus von 1000 qm erreicht. Das entspricht einem Verbrauch von 1,5 kg pro qm.
